SUBSIDENCIA Y FRACTURAMIENTO DEL SUELO EN IZTAPALAPA: UN MODELO DE GESTIÓN GEOLÓGICO-URBANO

Alcaldía
IZTAPALAPA

Subsistencia y Fracturamiento del Suelo en Iztapalapa: Un Modelo de Gestión Geológico-Urbano

Primera Edición, Iztapalapa 2022

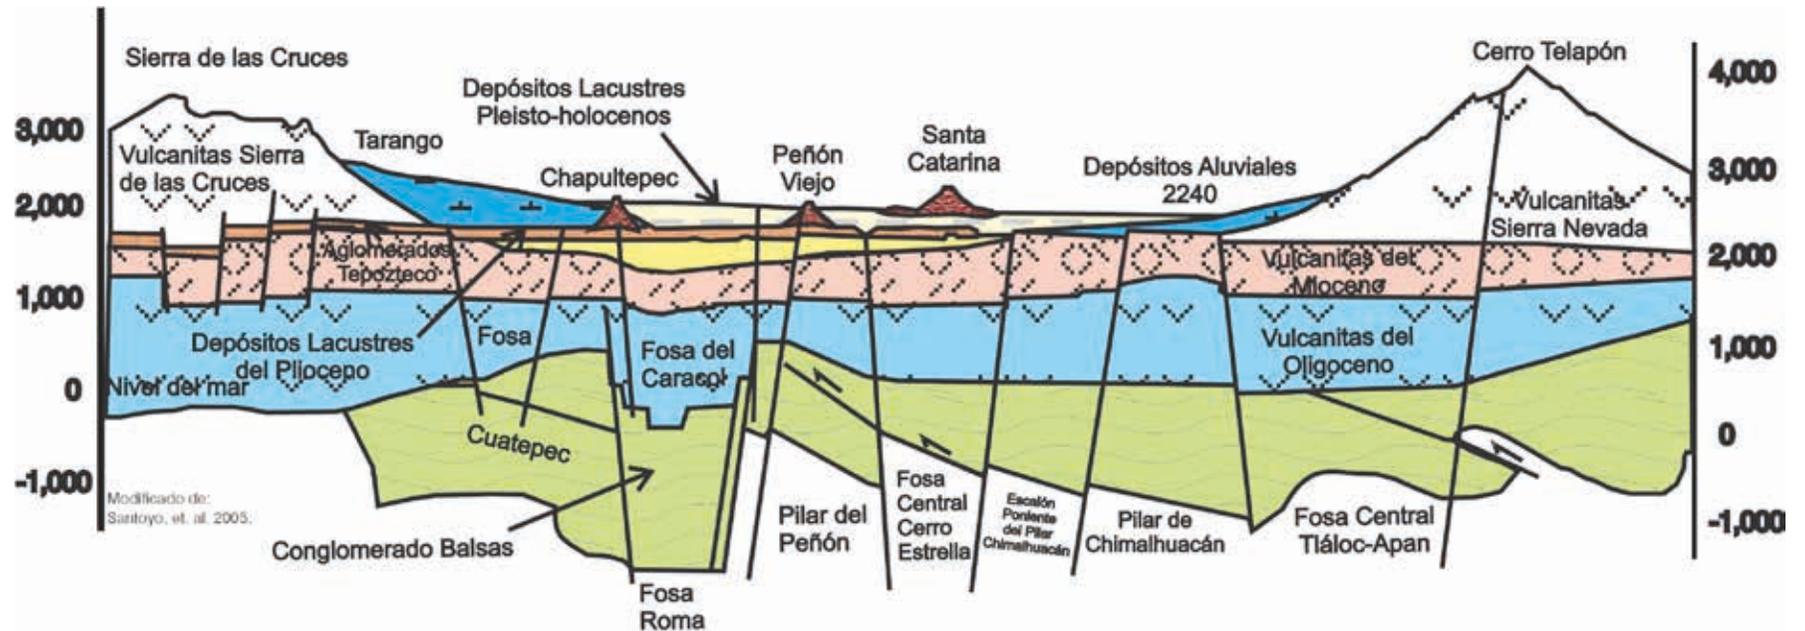
Figura 2. Sección geológica poniente – oriente de la Cuenca de México. Tomada de Síntesis Geotécnica de la Cuenca de México. Santoyo E. et. al. TGC., 2005

Sección geológica poniente-oriental de la Cuenca de México. Sierra de las Cruces se localiza a la izquierda y Sierra Nevada a la derecha.

La Cuenca de México tiene un basamento más complejo de acuerdo a los reportes de Segerstrom (1961 et al.) describe la roca calcárea llama “El Doctor” como una secuencia de Facies las cuales varían en su contenido textural. La formación Mexcala también ha sido reportada como parte de las rocas profundas de la Cuenca de México, compuesta por una secuencia terrígena de rocas clásticas que, en granulometría, se encuentran areniscas, limos y arcillas (Fries et al., 1956 y 1960). Así mismo al sur se encuentra parte de la formación Zicapa, constituida por conglomerados y rocas clásticas polimicticas (Campa, 1978) y al norte la formación “El Morro” que está constituida por una secuencia de rocas continentales conglomeráticas que se encuentra en discordancia con rocas volcánicas (Carrasco et al. 2009). La geología se puede observar en la sección geológica tomada de la Síntesis Geotécnica de la Cuenca de México (Figura 2).

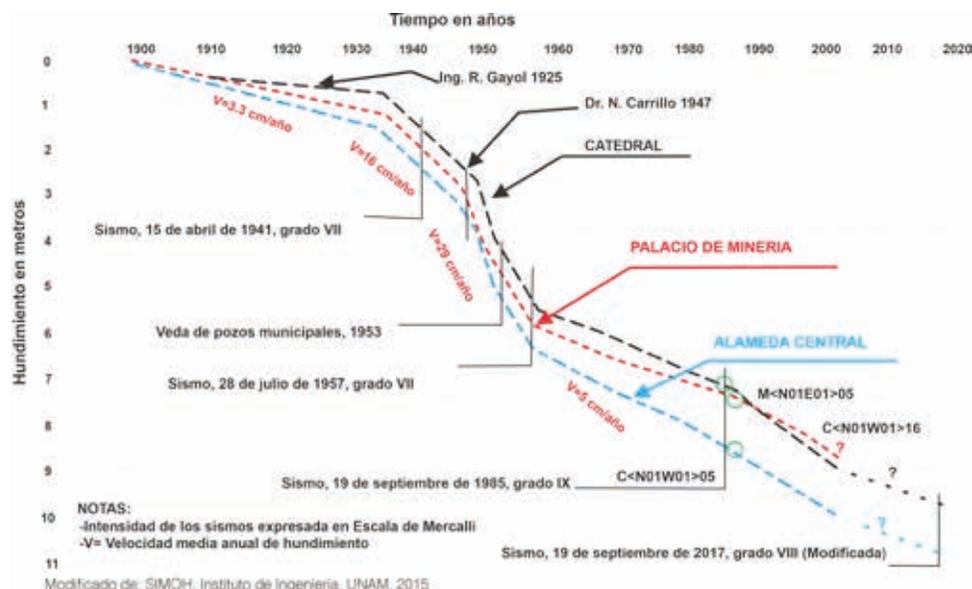
Figura 8. Hundimiento acumulado en edificios y monumentos del centro histórico durante el siglo XX e inicios del XXI

Hundimiento acumulado en edificios y monumentos del centro histórico durante siglo XX e inicios del XXI

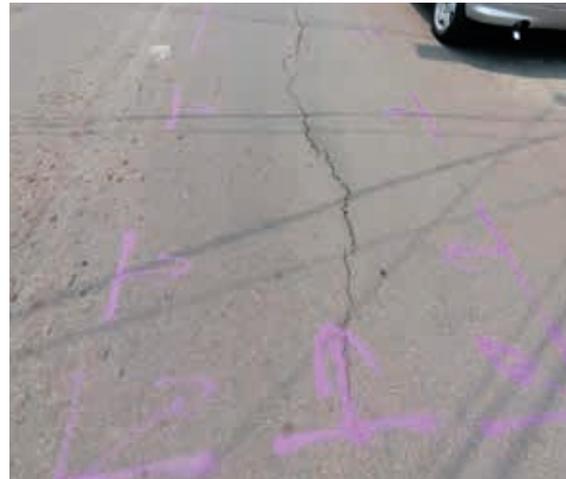
Figura 27. Grieta escala I ubicada en calle Luis García colonia Santa Martha Acatitla

Escala de Intensidad del fracturamiento		
Escala I		Agrietamiento leve en banquetas, guarniciones y/o pavimento
Escala II		Agrietamiento desarrollado en banquetas, guarniciones y/o pavimento
Escala III		Fuerte rompimiento de banquetas, guarniciones y pavimento
Escala IV		Daños estructurales severos
